JUNI 2020  
STATKRAFT ENERGI AS, GLOMFJORD

# TILSTANDSANALYSE AV FYKANTRAPPA

TILSTANDSANALYSE

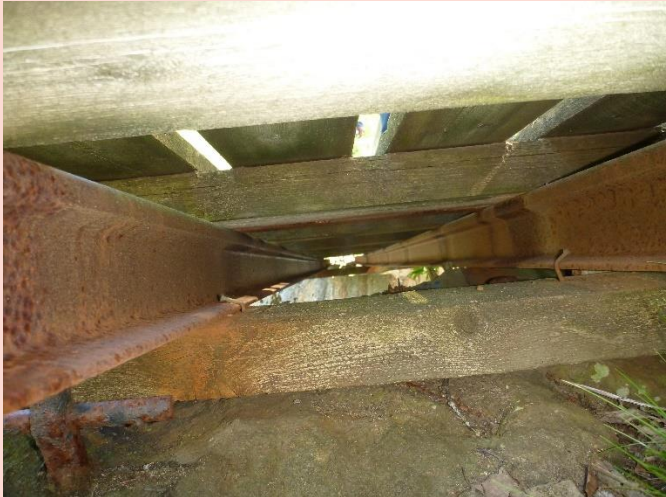
| Bygningsdel | Beskrivelse av bygningsdel<br>(materialer, konstruksjon og plassering) | Tilstand | Risikovurdering og anbefalinger | | | |
|---|---|---|---|---|---|---|
| Bærebjelker | Akse 1-1 til 1-2:<br>Bruoverbygningen bæres av gjenbrukte jernbaneskinner | God. Noe overflatekorrosjon. | TG1 | Ubehandlet stål sår eksponert. | Rutinemessig inspeksjon | KG0 |

Figur 2: Gamle jernbaneskinner fungerer som bærebjelker.

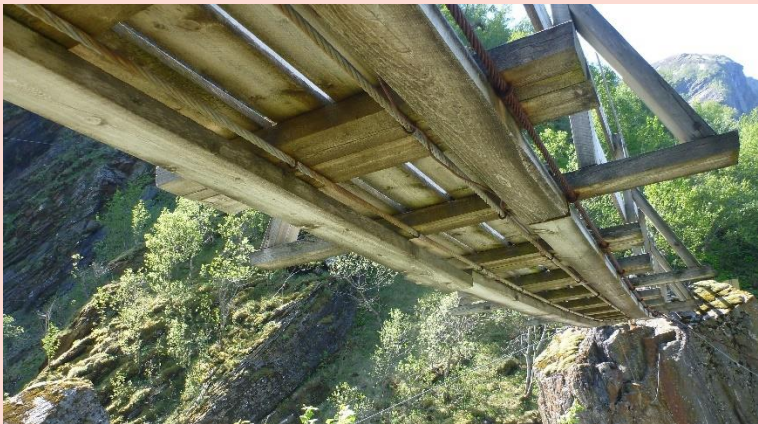
| Bærekabler | Akse 1-2 til 1-3 bæres av 4 stålvaiere | Det er noe overflatekorrosjon på vaiere. Det ble registrert brudd på enkelte kordeller, men ikke av et slikt omfang at det påvirker bæreevnen. | TG1 | Korrosjon og brudd i kordeller kan være vanskelig å oppdage der bærekablene "treffer land" siden de her ligger skult. Samtidig er det her et fuktig miljø som er med å fremskynde utvikling av korrosjon. | Være ekstra oppmerksom på punktet der bærekablene treffer land ved fremtidige inspeksjoner. | KG1 |

Figur 3: Fire stålvaiere bærer bruoverbygningen.

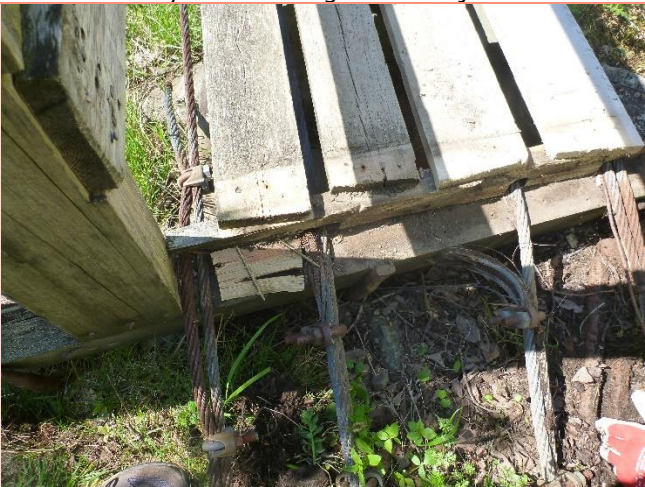
Figur 4: Sårbart punkt der bærekabler går over "sadelen".

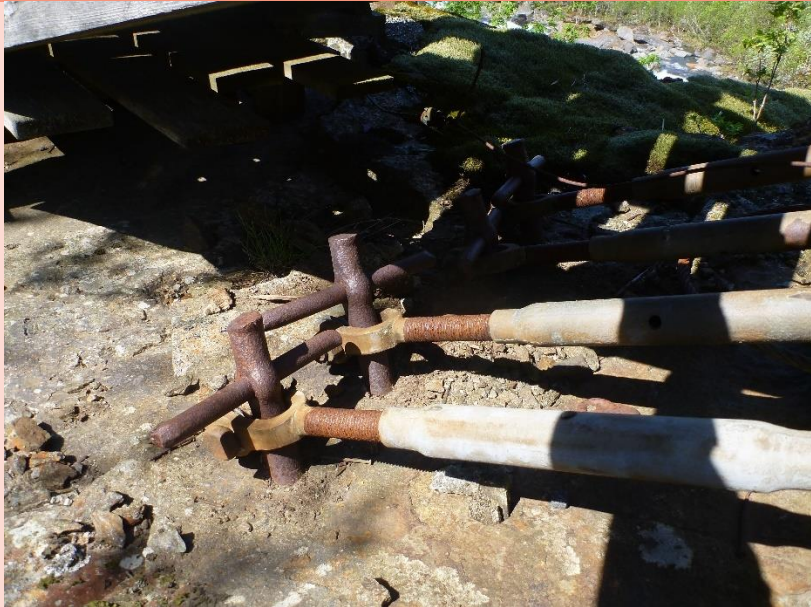
| <b>Forankring av bærekabler</b> | Bærekabler er forankret i begge ender med stålanker i berg | Overflatekorrosjon på bergbolter og vaier i forankringssonen, men ingen brudd på kordeller eller betydelig tverrsnittsreduksjon på bergbolter registrert. | TG | I akse 1-2 står bergankrene fritt og tørker derfor raskt opp. Dette er positivt for å begrense korrosjon. I akse 1-3 står bergankrene nedgravd i fuktig jord. Dette er med på å akselerere korrosjonen. | Det anbefales å frigrave og rense kabelforankring i akse 1-3. Forhindre at de dekkes til med jord igjen. | KG2 |

Figur 5: Forankring av bærekabler akse 1-2

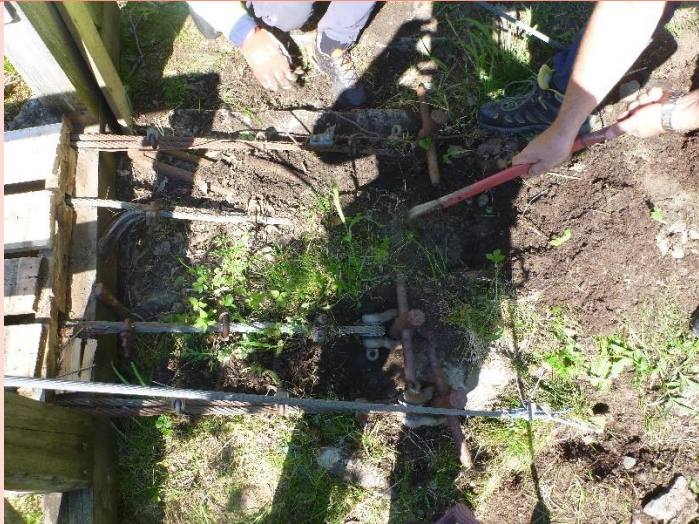
Figur 6: Forankring av bærekabler akse 1-3.

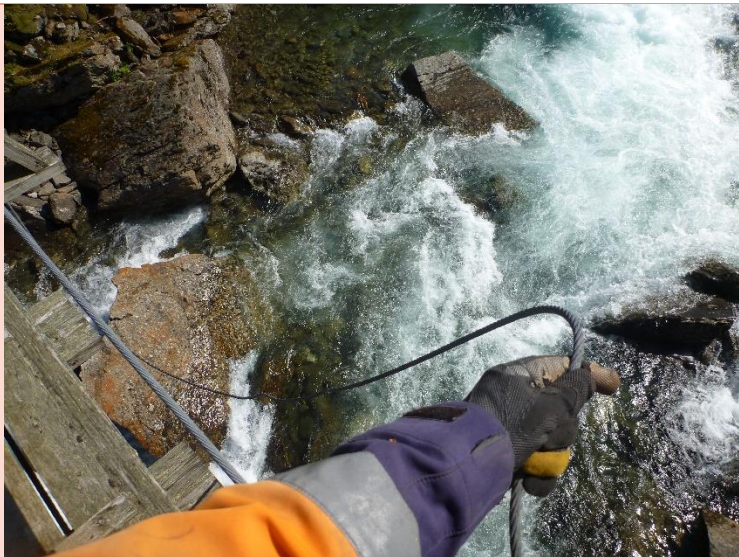
| <b>Vaier for horisontal avstivning</b> | Hengebrua er utstyrt med 4 vaier for horisontal avstivning. | Vaierne har røkt eller mistet sin funksjon på grunn av manglende oppspenning. | TG3 | Brua har ikke den opprinnelige fastholdingen mot horisontale laster som vind. Komforten på brua er trolig også redusert som følge av manglende horisontal fastholding. | Reetablere vaier for horisontal avstivning. | KG2 |

Figur 7: Røket vaier for horisontal avstivning.

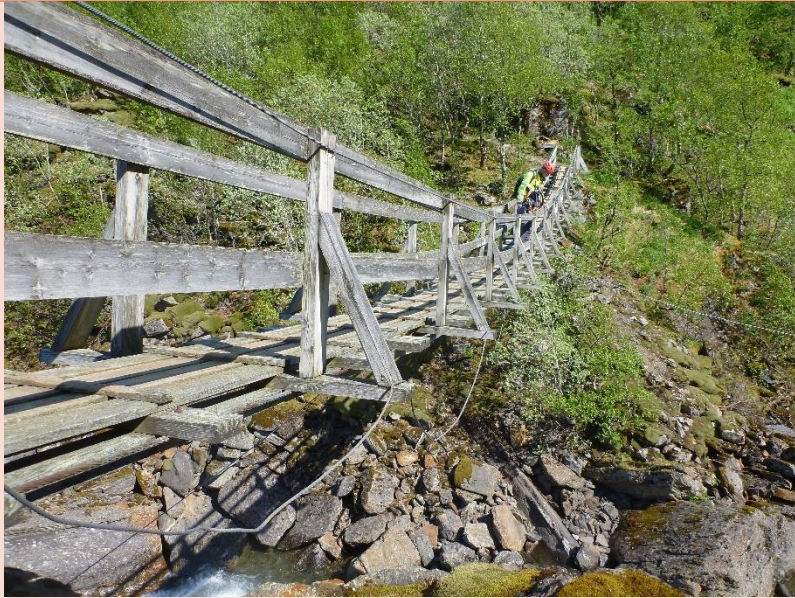
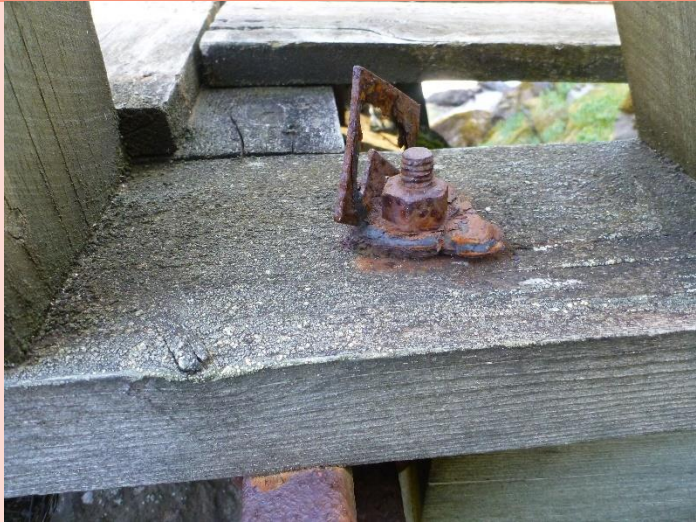
| Tredekke og rekkverk | Rekkverk og brudekke er utformet av tre. | Treverket er generelt i grei stand, men nærmer seg sin tilmålte levetid. Koblinger mellom hovedbjelker (akse 1-1 til 1-2) tverrbjelker er kraftig korrodert. | TG1 | Normal nedbrytning. | Rutinemessig inspeksjon. Enkelte bord og koblinger kan med fordel byttes ut. | KG1 |
| | | | | <p>Figur 8: Tredekke og rekkverk er generelt i grei stand.</p> <p>Figur 9: Kraftig korrosjon på koblinger mellom hovedbjelker og tverrbjelker.</p> | | |

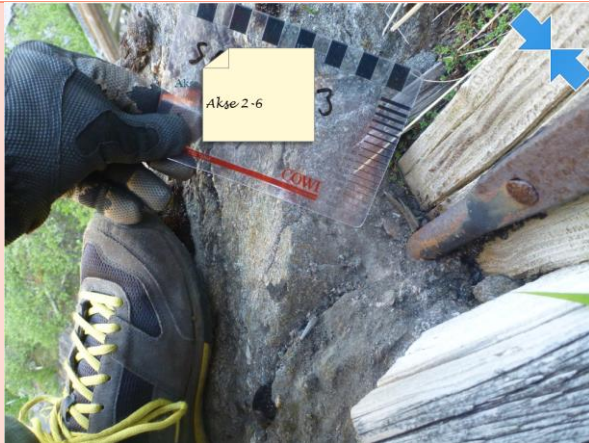
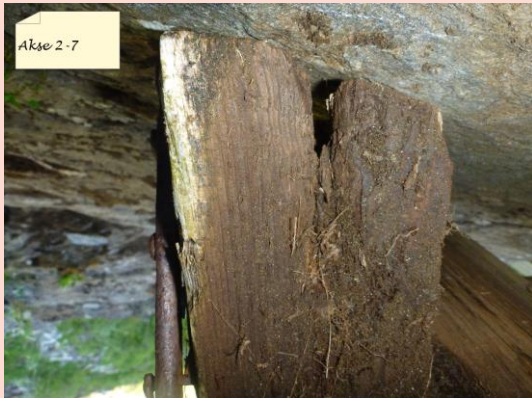
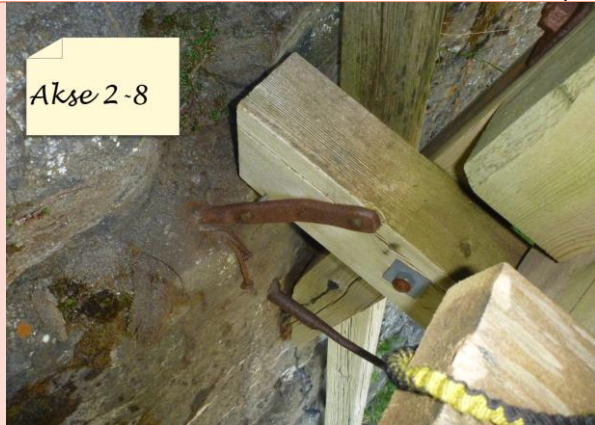
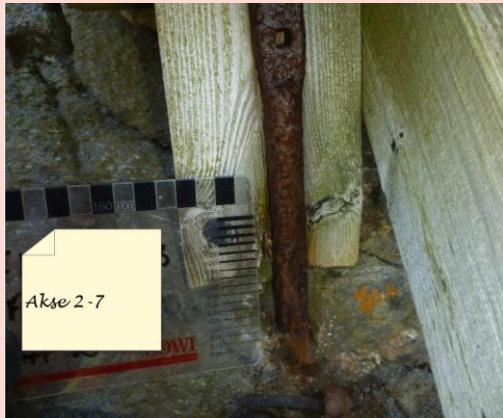
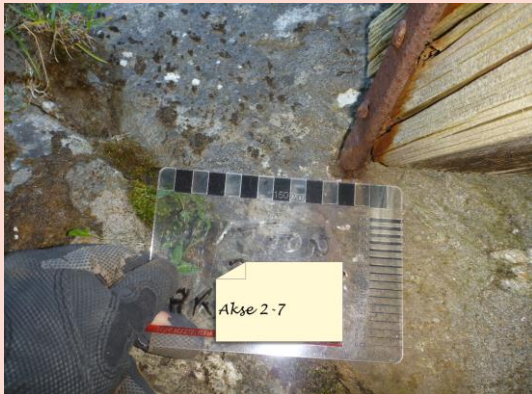
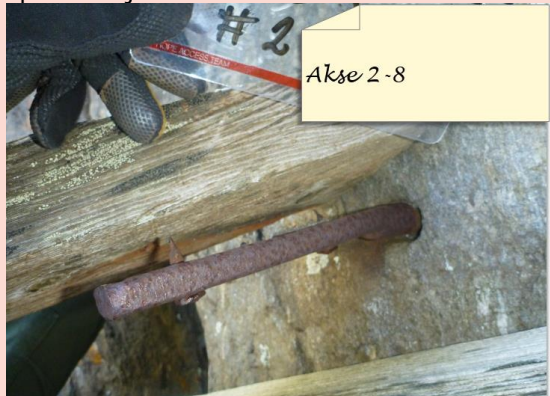
| Bygningsdel | Beskrivelse av bygningsdel (materialer, konstruksjon og plassering) | Tilstand | Risikovurdering og anbefalinger | | | |
|---|---|---|---|---|---|---|
| <div><div><p>Figur 10: Søyle står svært eksponert og er avhengig av bergboltens kapasitet.</p></div><div><p>Figur 11: Råte i tverrbjelke. Svært dårlig forbindelse mellom bergbolt og bjelke med råte.</p></div><div><p>Figur 12: Svekket forbindelse mellom bergbolt og bjelke pga. sprekk i bjelke.</p></div><div><p>Figur 13: Redusert tverrsnitt på bergbolten ved overgang til berg.</p></div><div><p>Figur 14: Forbindelse mellom bergbolt og bjelke kan ikke overføre krefter pga. sprekk i bjelke. Kraftig korrosjon.</p></div><div><p>Figur 15: Spiker korrodert av.</p></div></div> | | | | | | |

| Bygningsdel | Beskrivelse av bygningsdel (materialer, konstruksjon og plassering) | Tilstand | Risikovurdering og anbefalinger | | | |
|---|---|---|---|---|---|---|
| | | | | Generelt: Alle originale spiker erstattes med nye. | | |

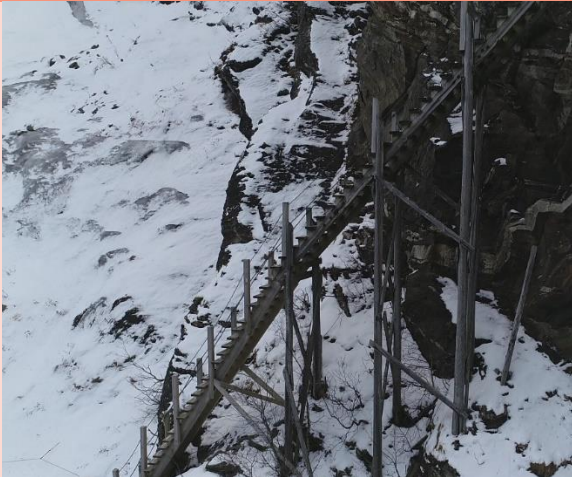
| Bygningsdel | Beskrivelse av bygningsdel (materialer, konstruksjon og plassering) | Tilstand | Risikovurdering og anbefalinger | | | |
|---|---|---|---|---|---|---|
| Søyler, seksjon 2. | I Seksjon 2 står det tre akser med totalt seks relativt høye søyler som trolig er fra da trappa var ny (Ca. 1920). Søylen består av kreosotimpregnert rundtømmer. | På overflaten ser søylene ut til å være i ok stand. Alle seks søyler blir likevel undersøkt med drill for å kunne si mer om tilstanden til kjernen. Hull bores ca. 0,5 m, 1,0 m og 2,0 meter over bunn søyle. | TG3 | Dette medfører at søylene har redusert kapasitet sammenlignet med da trappa var ny. | Det anbefales at aktiviteten i trappa begrenses inntil skaden er utbedret og søylene har sin opprinnelige kapasitet. | KG3 |

Figur 16: Tre akser med søyler av kreosotimpregnert rundtømmer vist. Foto tatt med drone 2020.

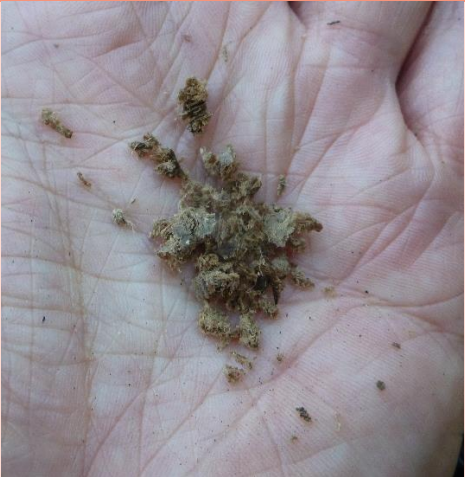
Funn fra borprøvene viser at alle søylene har en frisk ytterrand på ca. 30 mm og deretter en fuktig og/eller råttne kjerne. Se figurer på neste side.

Figur 19: Borspon, fuktig og kraftig angrepet av råte.

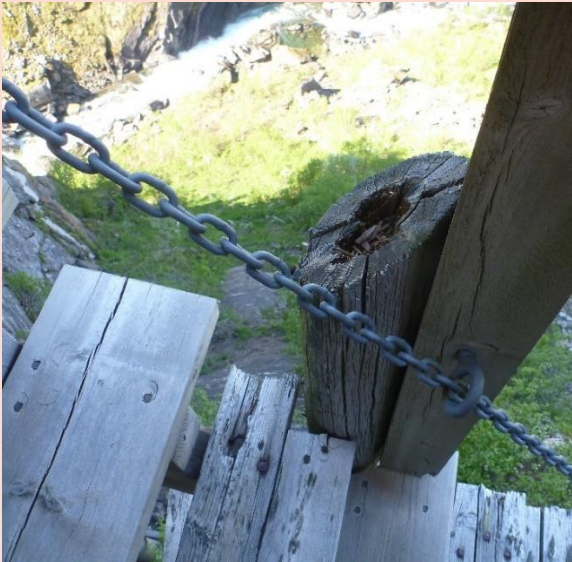
Figur 17: Topp søyle akse 2-5. Råte fra toppen.

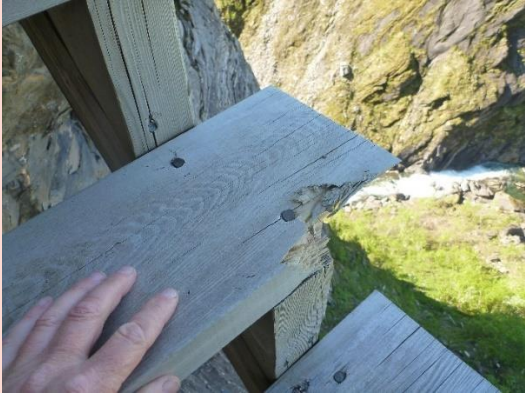
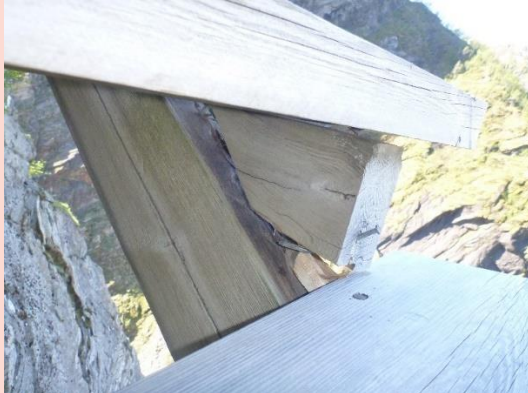
| Trinn, seksjon 2 | Trinn har blitt byttet ut fortløpende. Enkelte trinn er trolig fra da tappa var ny, mens andre kun er få år gamle. | Generelt er tilstanden god, men enkelte trinn har nådd sin levetid. Det samme gjelder spiker som er benyttet til å feste trinn.<br><br>Enkelte trinn har skader fra steinsprang. | TG1 | Treverk og spiker har nådd sin levetid. | Trinn byttes ut fortløpende. | KG1 |
| | | | | Steinsprang skader trinn. | | |

| Bygningsdel | Beskrivelse av bygningsdel (materialer, konstruksjon og plassering) | Tilstand | Risikovurdering og anbefalinger | | | |
|---|---|---|---|---|---|---|
| | <i>Figur 20: Trinn med skade som trolig stammer fra steinsprang.</i> | <i>Figur 21: Trinn med skade som trolig stammer fra steinsprang.</i> | | | | |

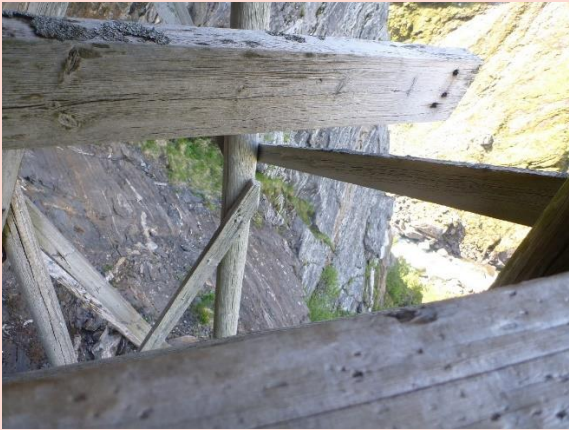
| Bygningsdel | Beskrivelse av bygningsdel (materialer, konstruksjon og plassering) | Tilstand | Risikovurdering og anbefalinger | | | |
|---|---|---|---|---|---|---|
| <b>Avstiving - Skråbord, seksjon 2.</b> | Høye søyler er stivet av med diagonale avstivninger | Enkelte avstivninger har redusert kapasitet eller er fullstendig revet av. Disse har da ikke den funksjonen/kapasiteten de er tiltenkt. | TG3 | Korrosjon på spiker og uttørking av treverk. | Bytte ut spiker og avstivninger som har nådd sin levetid. | KG2 |
| | <i>Figur 22: Eksempel på tverrbjelke som har løsnet fra søyle.</i> | | | | | |

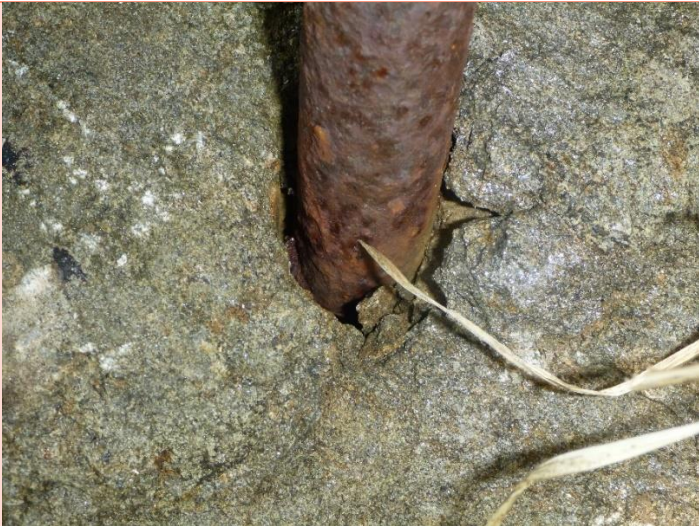
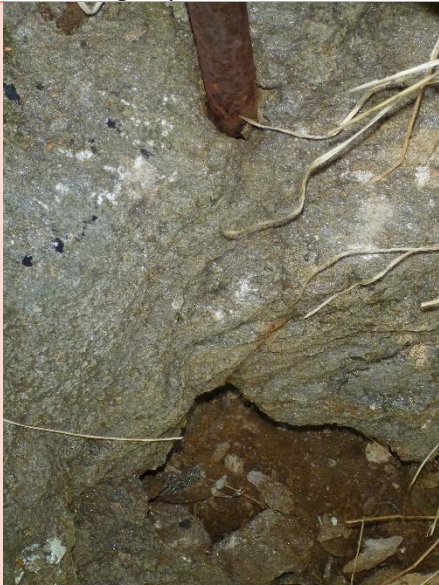
| Bygningsdel | Beskrivelse av bygningsdel (materialer, konstruksjon og plassering) | Tilstand | Risikovurdering og anbefalinger | | | |
|---|---|---|---|---|---|---|
| Fundamentering mot berg, seksjon 3. | Ca. akse 3-18 til 3-24 er søylene fundamentert til berg med bergbolter. I dette området er det en bergart som er svært porøst og forvitret. | Bergbolter har overfaltekorrosjon og redusert tverrsnitt ved overgangen til berg. | TG2 | Ved store eller plutselige bevegelser av berget vil trappen påføres skader som kan gå utover sikkerheten. | Utarbeide en inspeksjonsplan. | KG2 |
| | | Berget er i bevegelse nedover fjellsiden og drar med seg boltene og søylene. | | | | |
| | Figur 24: Redusert tverrsnitt ved overgang til berg. Ca akse 3-21. | Figur 25: Berget er porøst og flakdelt. Større flak som bolter er festet til er i bevegelse nedover. Ca akse 3-21. | | | | |

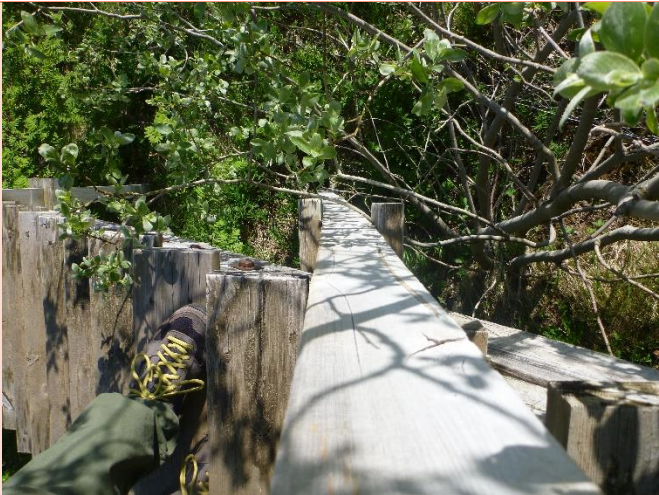
| Bygningsdel | Beskrivelse av bygningsdel (materialer, konstruksjon og plassering) | Tilstand | Risikovurdering og anbefalinger | | | |
|---|---|---|---|---|---|---|
| Søyler, seksjon 3 | Det er tresøyler i seksjon 3 som generelt er i god stand. Ca. akse 3-18 til 3-24 ble det observert utbøying ved foten av søylene | Søylene står med tvangskrefter som følge av forskyvning ved foten. Dette kan medføre større skader dersom det får utvikle seg videre.<br><br>Årsaken til tvangskreftene er at søylefoten er fundamentert til berg som beveger seg nedover fjellsiden. Samtidig fastholdes toppen av søylen til trappevangen som ikke er i bevegelse. | TG2 | | Tvangskrefter frigjøres før større skader oppstår. | KG1 |
| | Figur 26: Legg merke til forskyvning ved foten av søylen. | | | | | |

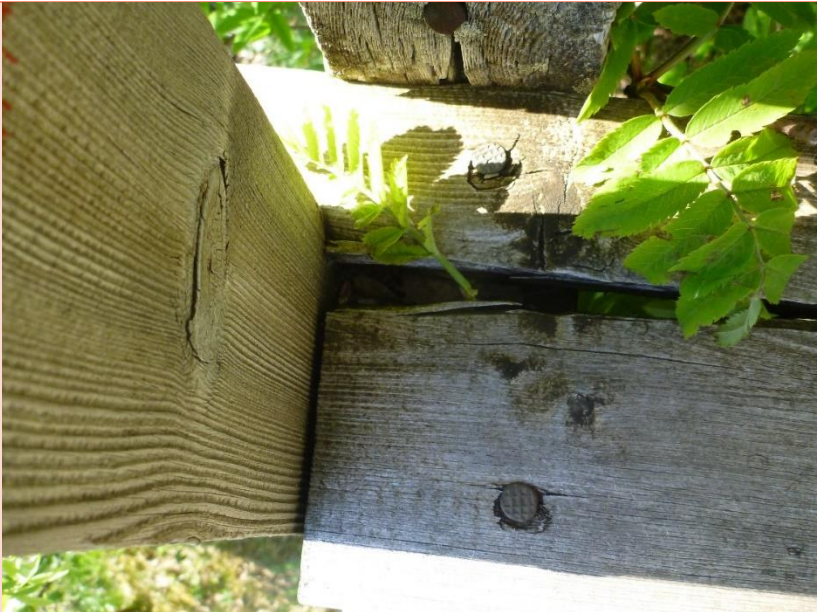
| Bygningsdel | Beskrivelse av bygningsdel (materialer, konstruksjon og plassering) | Tilstand | Risikovurdering og anbefalinger | | | |
|---|---|---|---|---|---|---|
| Trinn, seksjon 3. | Tretrinn med varierende alder. Byttet ut ved behov. | Generelt er trinn i ok stand. Ca. akse 3-18 til 3-24 har flere trinn fått skade som følge av bevegelser i søylene. | TG1 | | Trinn med skader byttes ut. | KG1 |

Figur 27: Rotasjon at søyle har medført skader på trinn. Bilde fra nær akse 3-22.

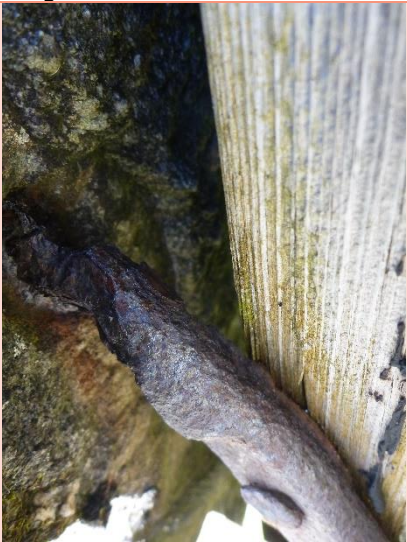
| Bygningsdel | Beskrivelse av bygningsdel (materialer, konstruksjon og plassering) | Tilstand | Risikovurdering og anbefalinger | | | |
|---|---|---|---|---|---|---|
| Trappevanger, seksjon 4. | Trappevanger i tre er skjøtet med skjøtestykkene og gjennomgående bolter. | Generelt har skjøtene i trappevangene nådd sin levetid. Skjøtestykkene i tre har tørket ut. Boltene er kraftig korrodert. Enkelte bolter har korrodert helt av og ramlet ut. De som står igjen har trolig svært redusert tverrsnitt. | TG3 | Elementer har nådd sin levetid. Brudd i en trappevange kan føre til ulykke eller følgeskader. | Det anbefales at trappevanger og skjøter gjennomgås. Elementer som | KG2 |

Figur 28: Kraftig korrodert bolt i øver del av seksjon 4.

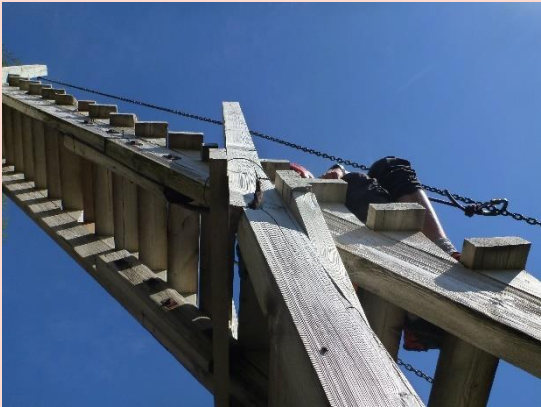
Figur 29: Søyle knekt nær akse 4-10.

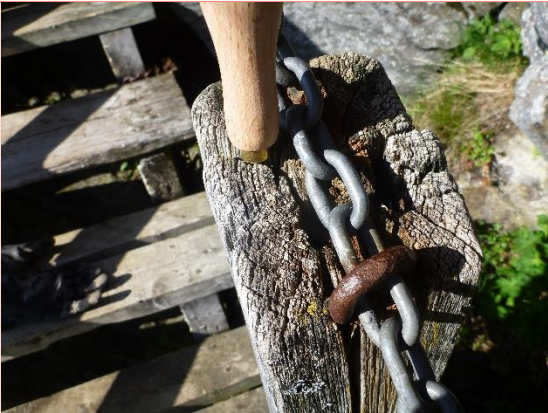
Figur 30: Søyle nær toppen av seksjon 4. Trolig fra da trappa var ny.

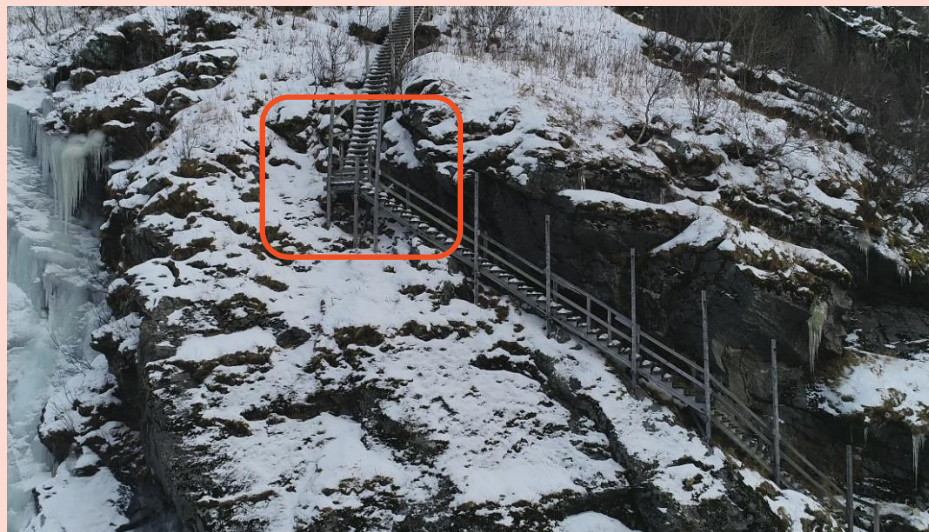
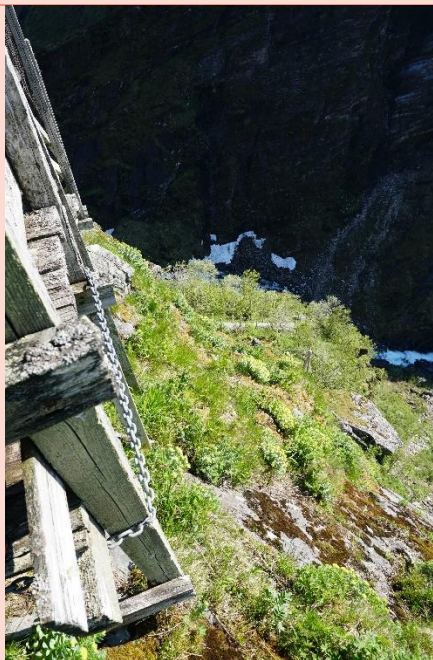
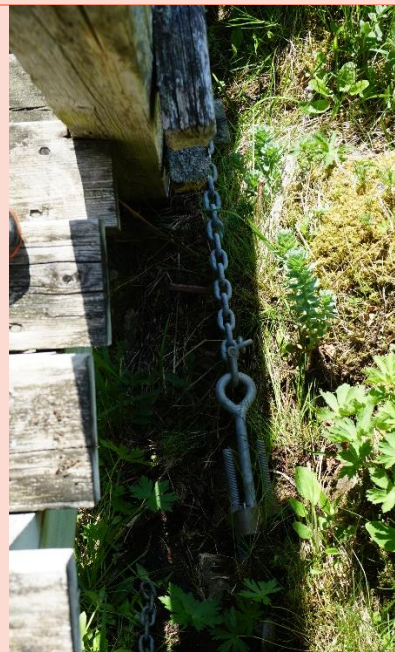
| Bygningsdel | Beskrivelse av bygningsdel (materialer, konstruksjon og plassering) | Tilstand | Risikovurdering og anbefalinger | | | |
|---|---|---|---|---|---|---|
| Rekkverk, seksjon 4. | <p>Figur 33: Plattformen i toppen av seksjon 4 er eksponert og festet med bolter av lav/usikker kvalitet. Foto tatt med drone 2020.</p> | <p>Figur 34: Kjetting som tar opp horisontale krefter. Foto tatt mai 2020.</p> <p>Figur 35: Bergbolter som forankrer kjettingen rundt plattformen. Foto tatt mai 2020.</p> <p>Figur 36: Eksempel på boltebrudd fra seksjon 5. Foto tatt mai 2020.</p> | | | | |

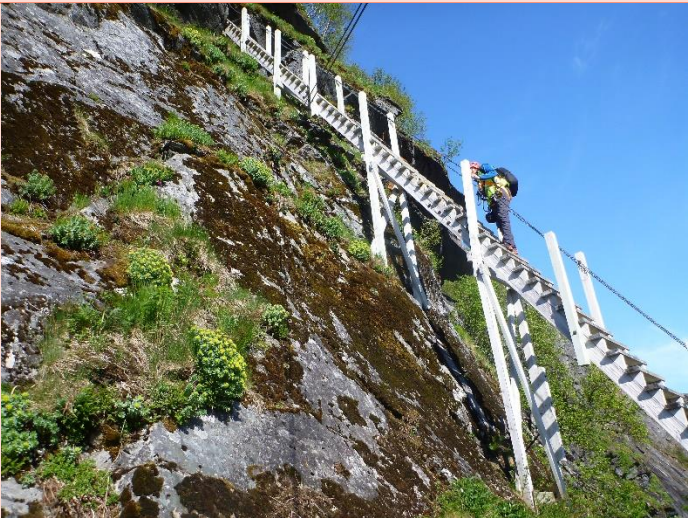
| Bygningsdel | Beskrivelse av bygningsdel (materialer, konstruksjon og plassering) | Tilstand | Risikovurdering og anbefalinger | | | |
|---|---|---|---|---|---|---|
| | <p>Figur 37: Rekkverksstolpe med råte akse 4-3.</p> | <p>Figur 38: Rekkverk akse 4-11 til 4-17. Svært bratt og eksponert trapp.</p> | | | | |

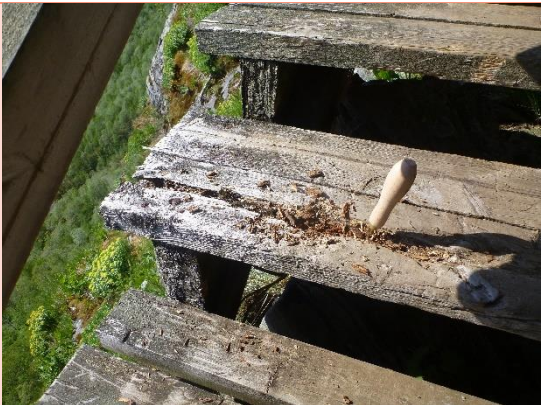
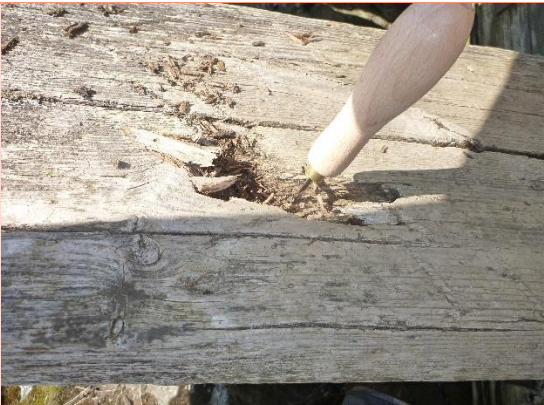
| Bygningsdel | Beskrivelse av bygningsdel (materialer, konstruksjon og plassering) | Tilstand | Risikovurdering og anbefalinger | | | |
|---|---|---|---|---|---|---|
| Trinn, seksjon 4 | Trinn består av trebord med varierende alder. | Trebord og tilhørende knekter er byttet ut fortløpende. Generelt er kvaliteten tilfredsstillende, men enkelte av trinnene har redusert bæreevne pga. råte eller manglende innfesting | TG2 | Sol og uttørking har medført at treverket har sprukket opp. Smuss og fukt samler seg i sprekken og medfører råte. Råte har tæret på treverket i mange år. Treverket for enkelte trinn har nådd sin levetid. | En ny gjennomgang av trinn burde gjennomføres og enkelte trinn og knekter burde byttes. | KG1 |
| | <p>Figur 39: Trinn seksjon 4</p> | <p>Figur 40: Trinn seksjon 4</p> | | | | |

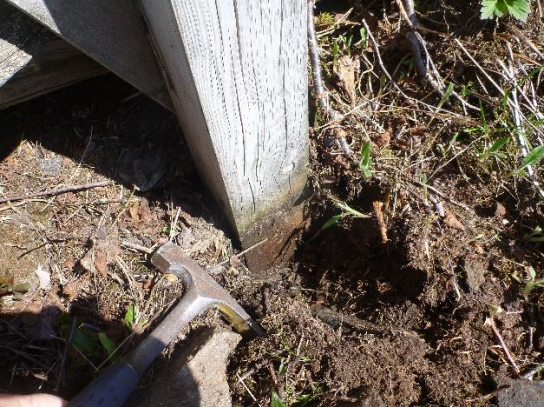
| Bygningsdel | Beskrivelse av bygningsdel (materialer, konstruksjon og plassering) | Tilstand | Risikovurdering og anbefalinger | | | |
|---|---|---|---|---|---|---|
| Fundamentering i løsmasser, seksjon 5. | I store deler av seksjonens lengde er det "dypt" til berg. Her er søylene ført ca. 50cm ned i løsmassene. Stein er stablet rundt foten av søylen for å støtte opp. | Tilstanden er god. På tross av store horisontale laster fra snø så vi ikke tegn på vesentlige forskyvninger eller rotasjoner. Råte er heller ikke et problem foreløpig. | TG1 | Treverket er nedgravd i et fuktig miljø. Konsekvensen av en skade vil trolig være synlig i form av lokale skader en god stund før en større skade på trappen oppstår. | Utarbeide en inspeksjonsplan. Følge spesielt med på forskyvninger, rotasjoner og råte på søylene. | KG1 |
| Figur 41: Søylefot i øver del av seksjon 5 | | | | | | |

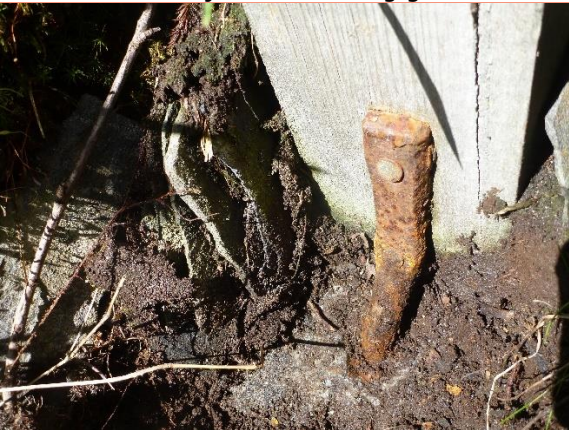
| Bygningsdel | Beskrivelse av bygningsdel (materialer, konstruksjon og plassering) | Tilstand | Risikovurdering og anbefalinger | | | |
|---|---|---|---|---|---|---|
| Fundamentering mot berg, seksjon 5. | I de områdene hvor det er grunt til berg er søylene fundamentert direkte på berg og fastholdt med en bergbolt. | Utvalgte fundamenter ble gravd frem og inspisert. Tilstanden er god på de inspiserte fundamentene. På tross av store horisontale laster fra snø så vi ikke tegn på vesentlige forskyvninger eller rotasjoner. Råte er heller ikke et problem foreløpig. Bergboltene har overflatekorrosjon men ikke tverrsnittsreduksjon av vesentlig grad. | TG1 | Bergbolten som fastholder søylefoten er trolig 100 år gammel og befinner seg i et område som er vekselvis vått og tørt. På tross av dette er det relativt lite korrosjon. Konsekvensen av en skade vil trolig være synlig i form av lokale skader/deformasjoner en god stund før en større skade på trappen oppstår. | Utarbeide en inspeksjonsplan. Følge spesielt med på forskyvninger, rotasjoner og råte. Følg også opp bergbolten og spikeren som forbinder bergbolt og søyle. | KG1 |
| Figur 42: Bergbolt som fastholder søyle, nær akse 5-44 | | | | | | |

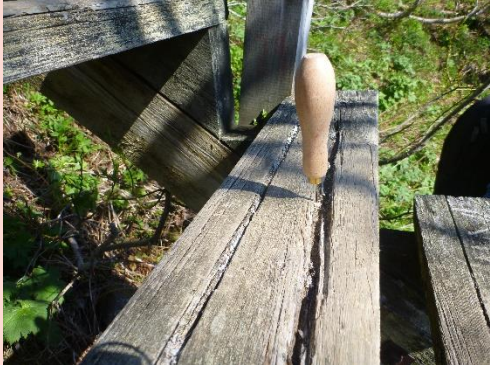
| Bygningsdel | Beskrivelse av bygningsdel<br>(materialer, konstruksjon og plassering) | Tilstand | Risikovurdering og anbefalinger | | | |
|---|---|---|---|---|---|---|
| Trinn, seksjon 5. | Trinn består av trebord med varierende alder. | Trebord og tilhørende knekter er byttet ut fortløpende. Generelt er kvaliteten tilfredsstillende, men enkelte av trinnene har redusert bæreevne pga. råte eller manglende innfesting | TG2 | Sol og uttørking har medført at treverket har sprukket opp. Smuss og fukt samler seg i sprekken og medfører råte. Råte har tæret på treverket i mange år. Treverket for enkelte trinn har nådd sin levetid. | En ny gjennomgang av trinn burde gjennomføres og enkelte trinn og knekter burde byttes. | KG1 |
| | | <p>Figur 46: Trinn med råte. Nære akse 5-29.</p> | | | | |

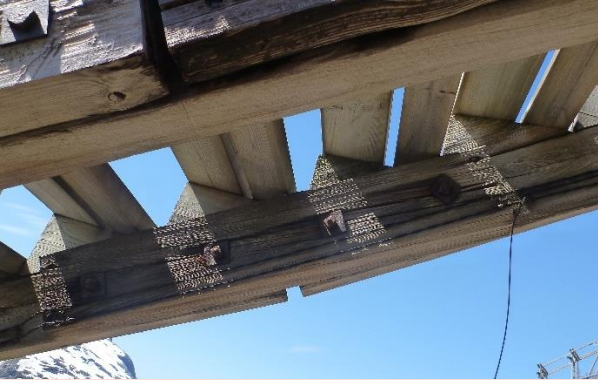
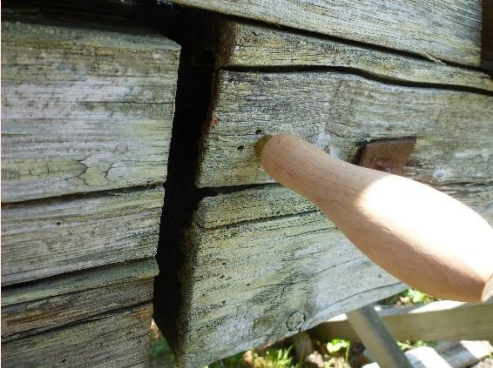
| Bygningsdel | Beskrivelse av bygningsdel<br>(materialer, konstruksjon og plassering) | Tilstand | Risikovurdering og anbefalinger | | | |
|---|---|---|---|---|---|---|
| Trappevanger, seksjon 5. | Trappevanger på seksjon 5 består av to langsgående trebjeker som er skjøtet ved behov. | <p>Trappevanger og skjøter er trolig fra da trappa var ny. Det samme gjelder boltene som er benyttet i skjøtene.</p> <p>Både trappevangene og skjøtestykkene har store sprekker i lengderetning. Dette medfører redusert bæreevne, både for aksialkrefter og moment. Særlig i skjøtene er det kritisk.</p> <p>Generelt er det lite råte i trappevangene, men særlig nær enden/skjøten ble det enkelte steder observert råte.</p> <p>Boltene som er benyttet i skjøtene er ikke mulig å inspisere der de går gjennom treverket, men vi så flere eksempler på at boltene hadde korrodert helt over.</p> | TG2 | <p>Sol og uttørking har medført at treverket har sprukket opp. Treverket har nådd sin levetid.</p> <p>Boltene er vekselvis våte og tørre og har med tiden korrodert bort.</p> | Det anbefales at skjøtestykker og bolter som er fra da trappa var ny byttes ut. Det må også gjøres en vurdering av trappevangene. De delene som har overskredet sin levetid burde byttes ut. | KG2 |

| Bygningsdel | Beskrivelse av bygningsdel<br>(materialer, konstruksjon og plassering) | Tilstand | Risikovurdering og anbefalinger | | | |
|---|---|---|---|---|---|---|
| | | <p>Figur 47: Langsgående sprekker i skjøteelement for trappevanger. Eksempel fra nær akse 5-58.</p> | | <p>Figur 48: Råte nær enden av bjelker i trappevangen. Eksempel fra nær akse 5-44.</p> | | |

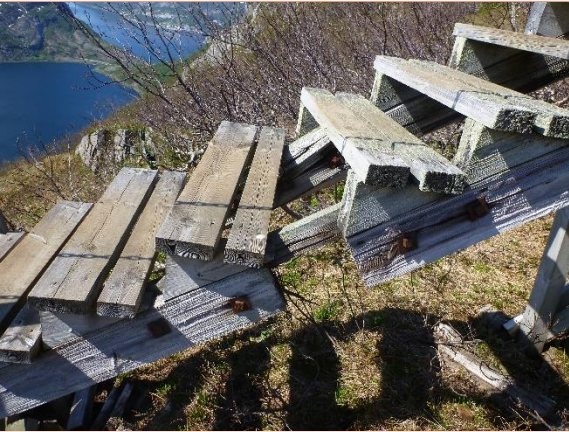
| Bygningsdel | Beskrivelse av bygningsdel<br>(materialer, konstruksjon og plassering) | Tilstand | Risikovurdering og anbefalinger | | | |
|---|---|---|---|---|---|---|
| | | Nær akse 5-63 har trappevangen gått i brudd i en skjøt. | TG3 | Trappa har svært redusert bæreevne ved bruddet. Det anbefales at det utbedres før folkemengder tillates på trappa. | Nye trappevanger og skjøter etableres. Tiltak for å forhindre aksialkrefter i trappevangen utføres. | KG3 |
| | | <p>Figur 49: Brudd i trappevangen nær akse 5-63.</p> | | | | |

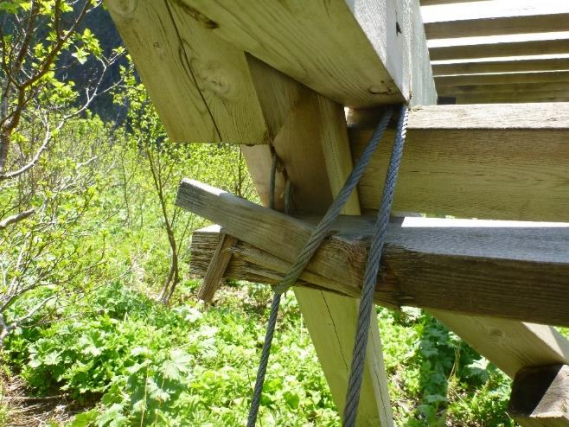
| Bygningsdel | Beskrivelse av bygningsdel<br>(materialer, konstruksjon og plassering) | Tilstand | Risikovurdering og anbefalinger | | | |
|---|---|---|---|---|---|---|
| <b>Avstivninger -<br/>Vaier, seksjon 5.</b> | <u>Vaier:</u> På flere punkter på Seksjon 5 er trappa fastholdt med vaier som er forankret til berg. | <u>Vaierforankring i trappa:</u> Vaier er lagt rundt trappevangen uten noen form for lokal forsterkning av trappevangen. Dette medfører at vaieren skjærer seg inn i treverket og skader dette. Dette ble observert flere steder på seksjon 5. | TG3 | Feil montering.<br>Se vedlegg 07 for utfyllende vurdering av skadeårsak. | Nye vaiere bør etableres før vinteren 2020/2021.<br>Vaierinnfesting i trappa må utformes slik at den ikke påfører trappa skader. | KG2 |

| Bygningsdel | Beskrivelse av bygningsdel<br>(materialer, konstruksjon og plassering) | Tilstand | Risikovurdering og anbefalinger | | | |
|---|---|---|---|---|---|---|
| | | <p>Figur 50: Skader på trappa fra vaierinnfesting nær akse 5-20.</p> | | | | |

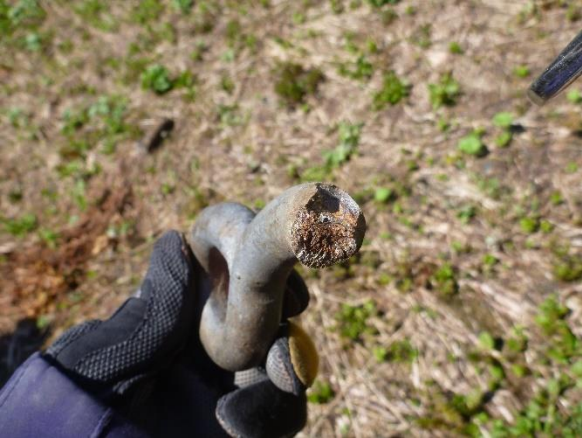
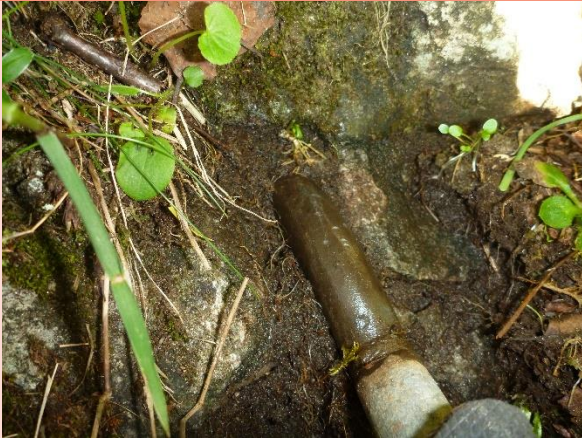
| Bygningsdel | Beskrivelse av bygningsdel<br>(materialer, konstruksjon og plassering) | Tilstand | Risikovurdering og anbefalinger | | | |
|---|---|---|---|---|---|---|
| | | <p><u>Vaierforankring i berg:</u> Vaier er forankret i berg med galvaniserte bolter og strekkfisker. Boltene er utsatt for relativt store laster. Det var lite korrosjon på boltene, men vi så flere eksempler på at bolter hadde gått til brudd.</p> <p>Figur 51: Bolt for forankring av vaier som har gått i brudd. Nær akse 5-50.</p> <p>Figur 52: Bolt for forankring av vaier. Bøyes i overgangen luft/berg. Nær akse 5-3.</p> | TG4 | Materialsvakhet, feil montasje og bruk.<br>Se vedlegg 07 for utfyllende vurdering av skadeårsak. | Nye vaiere bør etableres før vinteren 2020/2021.<br>Vaierinnfesting i trappa må utformes slik at den ikke påfører trappa skader. | KG2 |

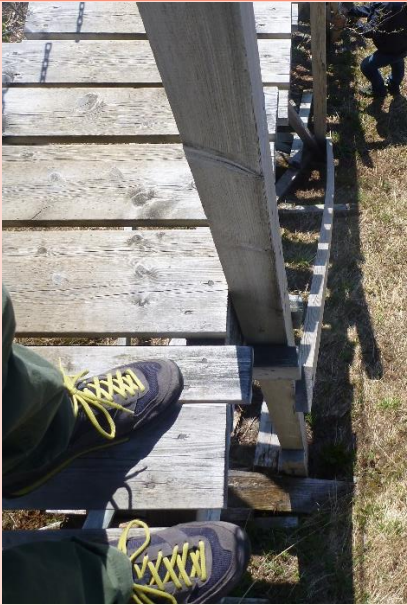
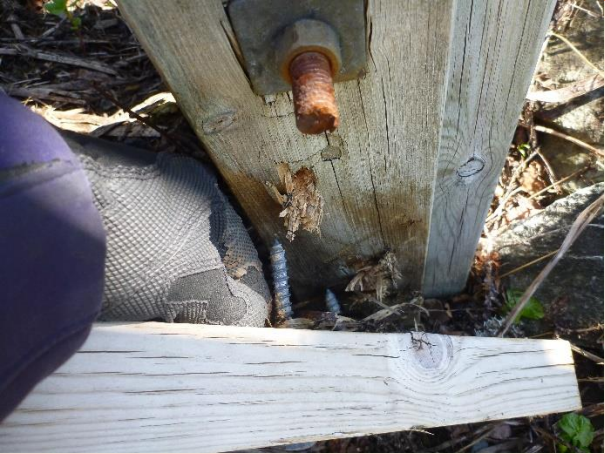
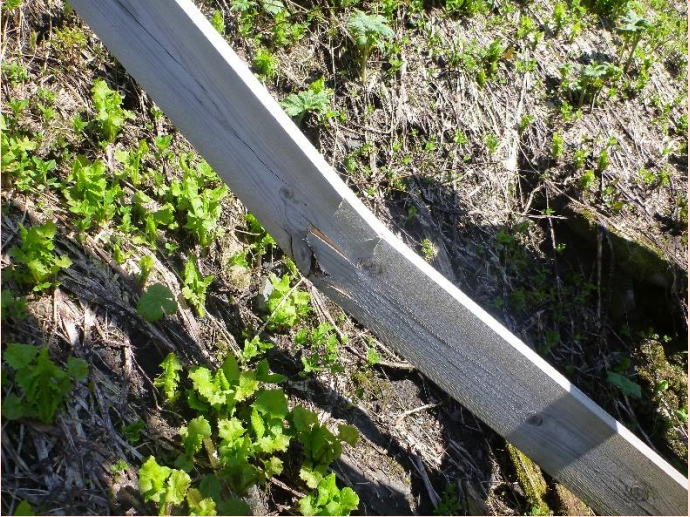
| Bygningsdel | Beskrivelse av bygningsdel<br>(materialer, konstruksjon og plassering) | Tilstand | Risikovurdering og anbefalinger | | | |
|---|---|---|---|---|---|---|
| Avstiving - Skråbord, seksjon 5. | Det er montert trebord på diagonalen mellom aksene. Disse er ment for å fastholde trappa mot horisontale bevegelser. | Avstivningene er trolig ettermontert når det ble oppdaget at trappa beveget seg nedover. Avstivningene er plasser slik at det overfører krefter i trykk. | TG3-4 | Kreftene som oppstår et betydelig større enn benyttet avstivning kan overføre. Disse ryker derfor enten i knutepunktene eller ved knekning.<br>Se vedlegg 07 for utfyllende vurdering av skadeårsak. | Fjerne eksisterende avstivning der den er skadet. | KG2 |

| Bygningsdel | Beskrivelse av bygningsdel<br>(materialer, konstruksjon og plassering) | Tilstand | Risikovurdering og anbefalinger | | | |
|---|---|---|---|---|---|---|
| | | <p>Figur 54: Skråavsvining revet ut ved knutepunktet på tross at tre kraftige skruer. Nære seksjon 5-50</p> | | | | |

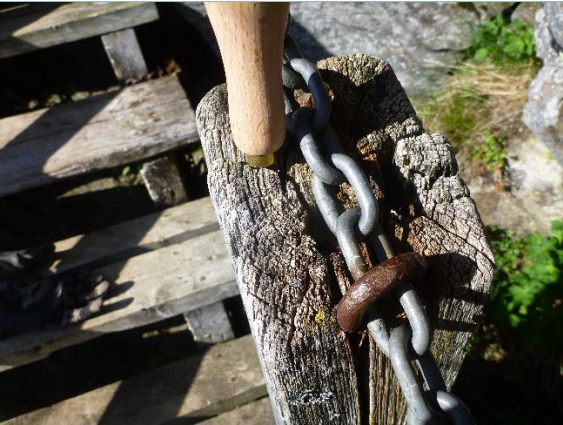
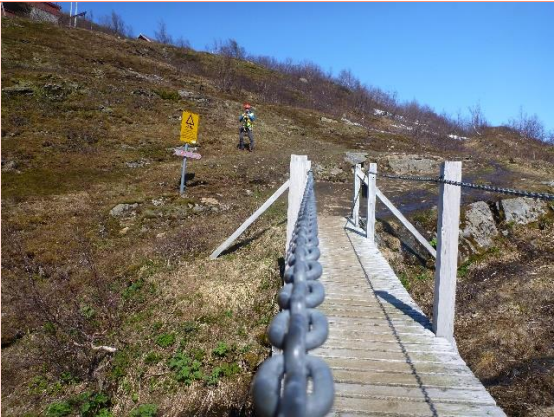
| Bygningsdel | Beskrivelse av bygningsdel<br>(materialer, konstruksjon og plassering) | Tilstand | Risikovurdering og anbefalinger | | | |
|---|---|---|---|---|---|---|
| Rekkverk, seksjon 5. | Rekkverksstolper er utformet som en forlengelse av søylene. Rekkverket har varierende høyde men stikkontroller viser at rekkverket stort sett ca. 70-80 cm høyt. | Rekkverksstolper i seksjon 5 er generelt i god stand. Unntaket er nederst på seksjon 5 hvor enkelte rekkverksstolper er betydelig eldre enn resten. Disse er angrepet av råte. Øye som kobler kjettingen til stolpen er forsøkt festet i endeveden og har ikke forankring. | TG2 | Rekkverksstolper nederst i seksjon 5 har nådd sin levetid. Vann trenger inn i endeveden og akselererer nedbrytningen. | Rekkverksstolper med råte byttes ut. | KG2 |
| | Som håndløper er det benyttet en kjetting. | På grunna av bevegelser i trappa har kjettingen i håndlisten blitt stående med store strekkrefter. | TG3 | Det er en stor risiko og la trappa stå med strekk i håndløperen/kjettingen. Denne er ikke dimensjonert for dette. Hvis den ryker må kreftene tas opp andre steder. Hvor det blir og hva som blir konsekvensene er uklart. | Trappa trekkes på plass slik at håndlist/kjetting avlastes. | KG2 |
| | | Figur 56: Råte i rekkverksstolpe nederst på seksjon 5. | | Figur 57: Svært stram kjetting øverst på seksjon 5. | | |
