# Fykantrappa

Ingeniørgeologisk rapport

| <b>Rapport nr.:</b><br>01 | <b>Oppdrag nr.:</b><br>20028 | <b>Dato:</b><br>18.12<br>.20 |
| <b>Prosjekt:</b><br><br>Fykantrappa | | |

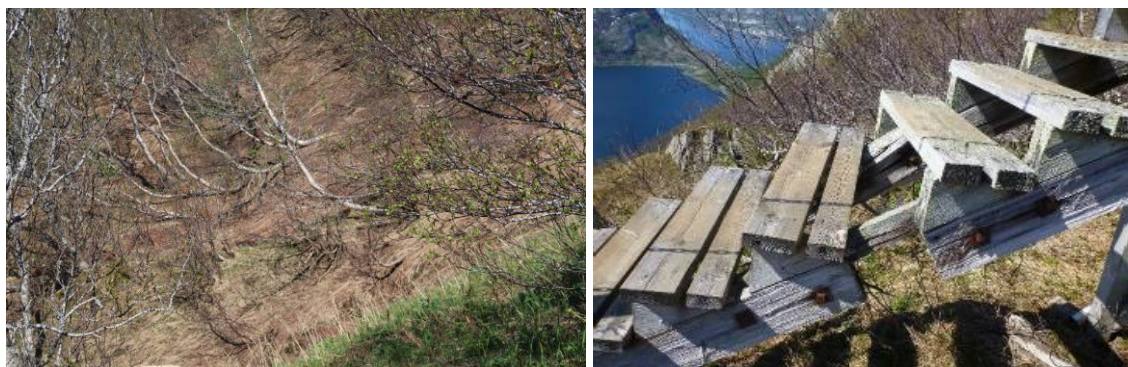
**Bilde 1 og 2: Eksempel på effekten av snøsig mot vegetasjonen og trapp (bildet til høyre tatt mot vest i øvre tredjedel av seksjon 5) samt brudd i trappevangen omtrent i samme område som følge av effekten av snøsig på trappa (bildet til venstre tatt av COWI AS)**

Trappa er dekket med snø vinterhalvåret. Vekta av snøen og brattheten på terrenget gjør at snøen siger sakte ned mot dalbunnen og skaper et ganske høyt press/trykk mot trappekonstruksjonen og har ført til deformasjon av denne, se rapport fra COWI AS. Også vegetasjonen påvirkes av dette trykket som snøsig skaper, se bilde 1.

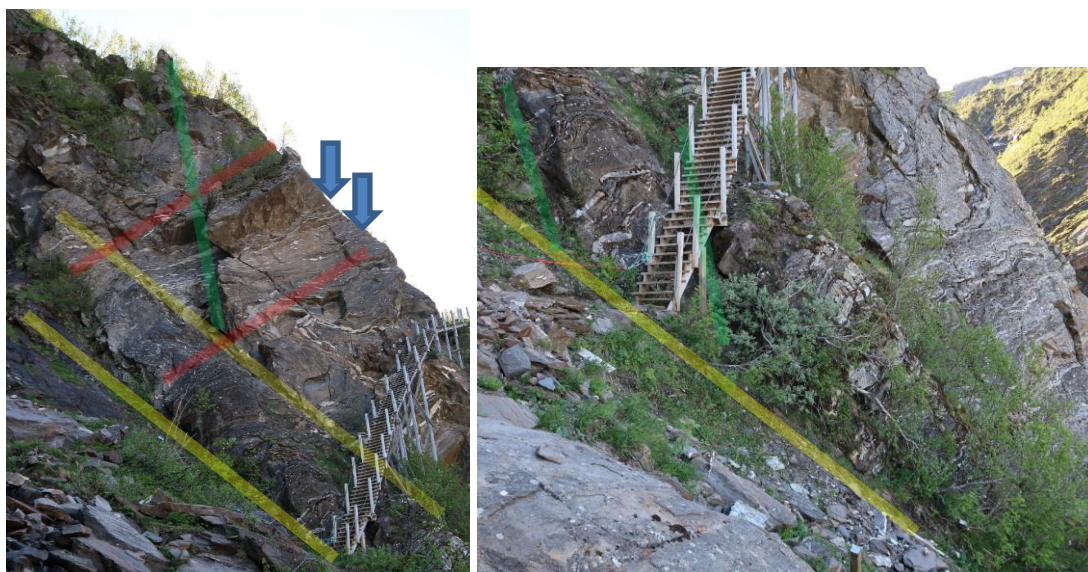
Bilde 3 og 4: Avløste fjellblokker (gul strek nær overflateparallele sprekker, rød sprekker nær parallelt foliasjonen, grønn strek steile tverrsprekker og åpning i berggrunnen pga tidligere bevegelse av bergmassivet og pilene viser ca plassering av de avløsende baksprekkene som vises i bildene 5-7

Område A er dominert av avløste blokker. Nær overflateparallele sprekker, steile baksprekker samt sprekker nær parallelt foliasjonen har avløst et litt større fjellparti se bildene 3-5.

Vi kan ikke se at det har vært bevegelser i dette partiet siden vi var her sist i 2015. Ser en på trappeinnfestingen og fundamentene har det trolig vært ingen eller svært liten bevegelse siden trappen ble bygget. Klimaendringer kan imidlertid endre på dette og vi anbefaler derfor at fjellpartiet overvåkes. Man kan bruke enkle ekstensiometre eller sette opp prismer i faste punkt som man kan følge opp jevnlig, for eksempel 1 gang i året. Dette siste anbefaler vi utført.

Som bilde 8 viser anbefaler vi i tillegg en lett fjellrensk over området rett over trappa og at det monteres et steinsprangnett over fjellpartiet over trappa fra trappefot og opp til første tverrsprekk.

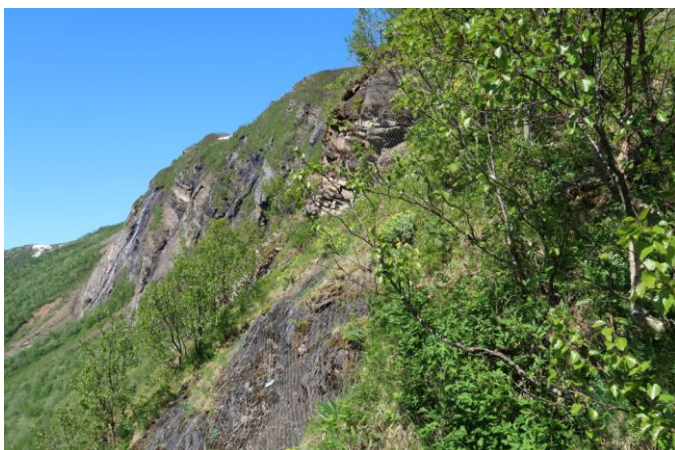
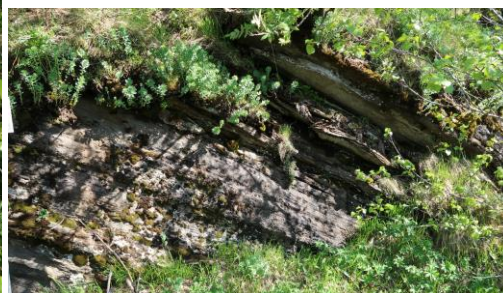
**Bilde 9 og 10: Område B er delvis sikret fra før med nett**

Område B er sikret fra før med steinsprangnett. Ikke alt synes være sikret og derfor foreslår vi at området gås over med lett spettrensk. En må da vurdere om nettsikringen er tilstrekkelig eller om det er behov for supplerende nettsikring.

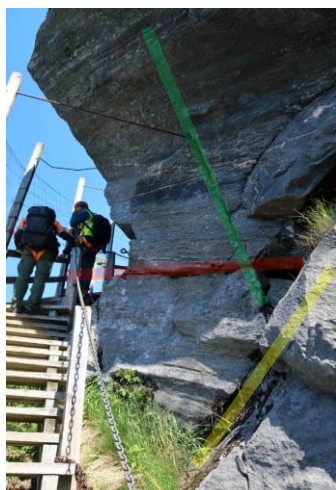
**Bilde 12** Avspent fjellområde, bør overvåkes (gul strek nær overflateparallele sprekker, rød sprekker nær parallelt foliasjonen, grønn strek steile tverrsprekker)

Område C har litt av de samme utfordringer som område A. Trappa går under et avspent fjellparti avgrenset av overflateparallell oppsprekking som vist i bilde 12 og tilhørende baksprekk som vist i bilde 13. Bildene 14 og 15 viser at det har vært bevegelse i fjellpartiet, men neppe mye de siste 100 årene. Likevel kan enkelte relativt ferske riss observeres, bilde 16 og 17. Vi foreslår at også dette partiet overvåkes, helst med prismer og målinger 1 gang i året, alternativt med ekstensiometer.
