JUNI 2020  
STATKRAFT ENERGI AS, GLOMFJORD

# TILSTANDSANALYSE AV FYKANTRAPPA

TILSTANDSANALYSE

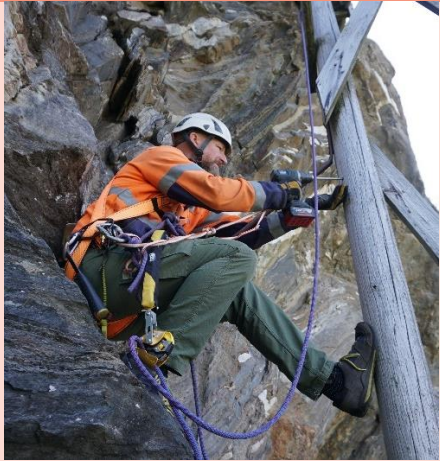
Figur 18: Borprøve.

Funn fra borprøvene viser at alle søylene har en frisk ytterrand på ca. 30 mm og deretter en fuktig og/eller råttne kjerne. Se figurer på neste side.

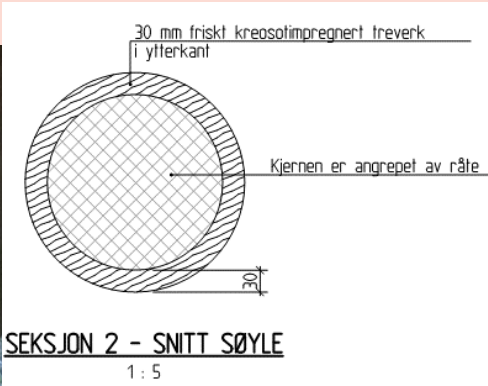
| Trinn, seksjon 2 | Trinn har blitt byttet ut fortløpende. Enkelte trinn er trolig fra da tappa var ny, mens andre kun er få år gamle. | Generelt er tilstanden god, men enkelte trinn har nådd sin levetid. Det samme gjelder spiker som er benyttet til å feste trinn.<br><br>Enkelte trinn har skader fra steinsprang. | TG1 | Treverk og spiker har nådd sin levetid. | Trinn byttes ut fortløpende. | KG1 |
| | | | | Steinsprang skader trinn. | | |

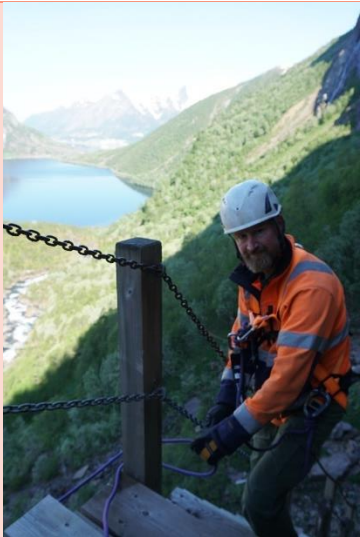
Figur 23: I eksponerte områder i seksjon to er rekkverket supplert med en ekstra kjetting.

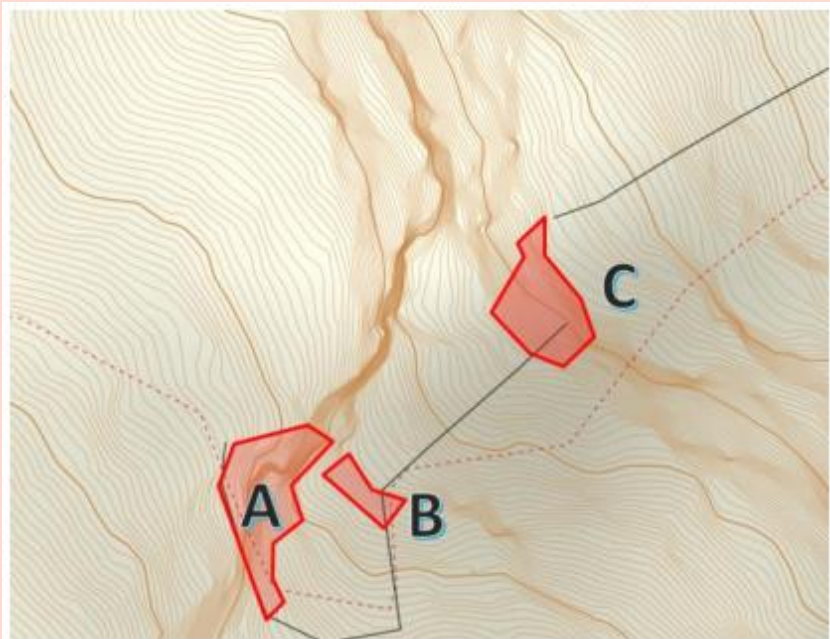
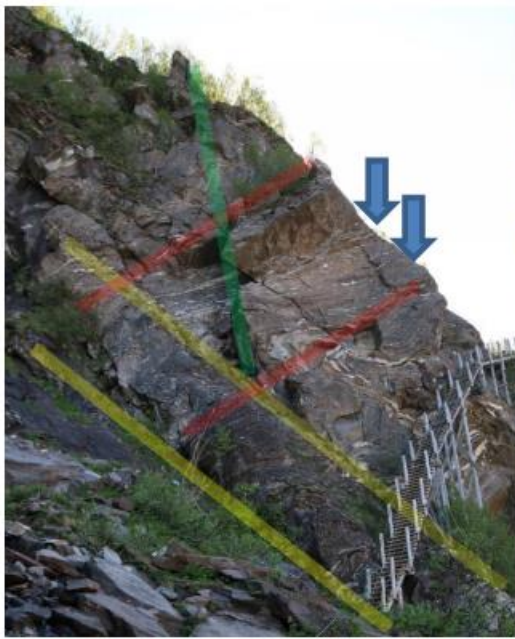
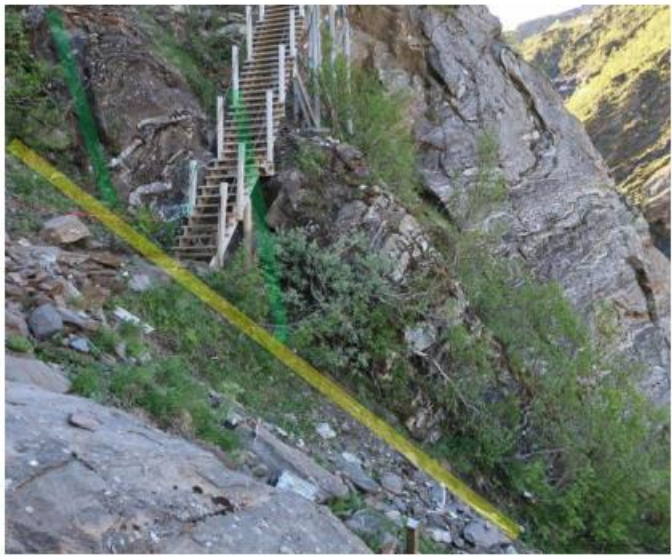
Geo-rapport

"Område A er dominert av avløste blokker. Nær overflateparallele sprekker, steile baksprekker samt sprekker nær parallelt foliasjonen har avløst et litt større fjellparti..."

"Klimaendringer kan imidlertid endre på dette og vi anbefaler derfor at fjellpartiet overvåkes. Man kan bruke enkle ekstensiometre eller sette opp prismer i faste punkt som man kan følge opp jevnlig, for eksempel 1 gang i året. Dette siste anbefaler vi utført. Som bilde 8 viser anbefaler vi i tillegg en lett fjellrensk over området rett over trappa og at det monteres et steinsprangnett over fjellpartiet over trappa fra trappefot og opp til første tverrsprekk."

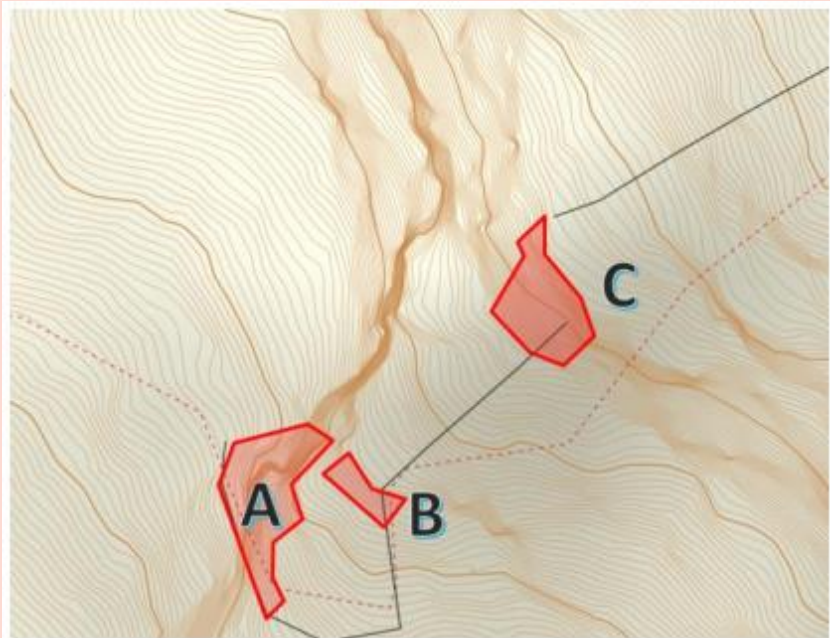
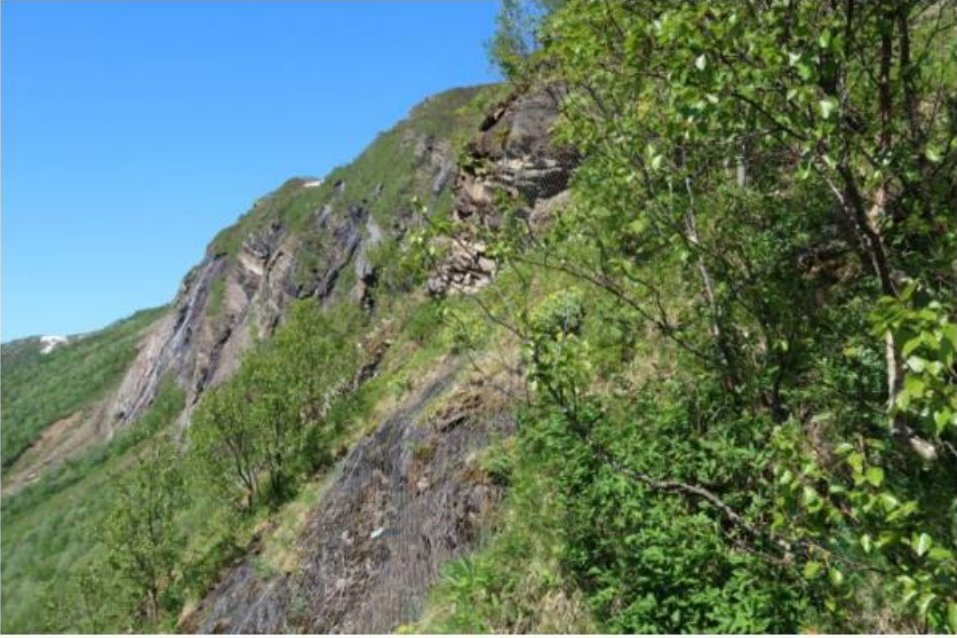
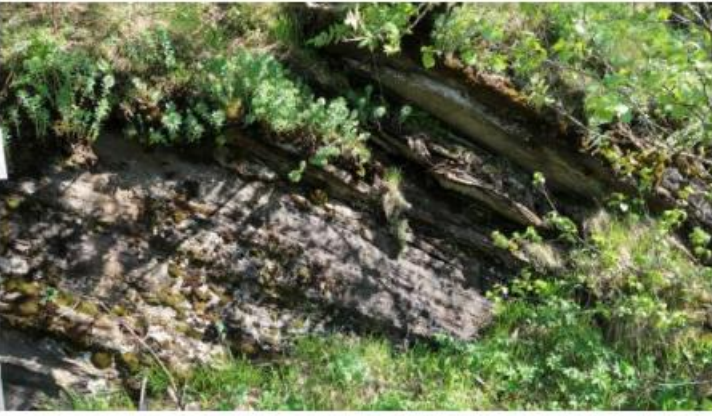
"Seksjon 3 er utsatt for ras. Se vedlegg /V02/ for detaljer. Tekst og bilder her er hentet fra denne rapporten."

"Område B er sikret fra før med steinsprangnett. Ikke alt synes være sikret og derfor foreslår vi at området gås over med lett spettrensk. En må da vurdere om nettsikringen er tilstrekkelig eller om det er behov for supplerende nettsikring."

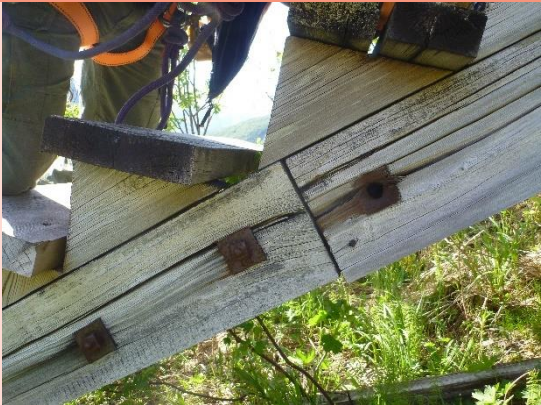
| Bygningsdel | Beskrivelse av bygningsdel (materialer, konstruksjon og plassering) | Tilstand | Risikovurdering og anbefalinger | | | |
|---|---|---|---|---|---|---|
| Trappevanger, seksjon 4. | Trappevanger i tre er skjøtet med skjøtestykkene og gjennomgående bolter. | Generelt har skjøtene i trappevangene nådd sin levetid. Skjøtestykkene i tre har tørket ut. Boltene er kraftig korrodert. Enkelte bolter har korrodert helt av og ramlet ut. De som står igjen har trolig svært redusert tverrsnitt. | TG3 | Elementer har nådd sin levetid. Brudd i en trappevange kan føre til ulykke eller følgeskader. | Det anbefales at trappevanger og skjøter gjennomgås. Elementer som | KG2 |

| Bygningsdel | Beskrivelse av bygningsdel (materialer, konstruksjon og plassering) | Tilstand | Risikovurdering og anbefalinger | | | |
|---|---|---|---|---|---|---|
| | <i>Figur 31: Bolt i skjøt av trappevangen mangler. Trolig korrodert av.</i> | <i>Figur 32: Skjøtestykke i trappevange. Uttørket og oppsprukket.</i> | | | | |

| Bygningsdel | Beskrivelse av bygningsdel (materialer, konstruksjon og plassering) | Tilstand | Risikovurdering og anbefalinger | | | |
|---|---|---|---|---|---|---|
| | | | | | har nådd sin levetid byttes ut. | |

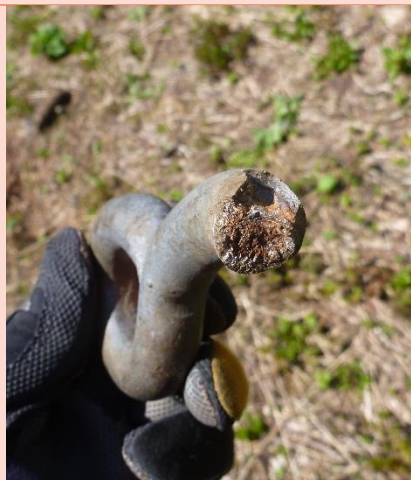
| Bygningsdel | Beskrivelse av bygningsdel (materialer, konstruksjon og plassering) | Tilstand | Risikovurdering og anbefalinger | | | |
|---|---|---|---|---|---|---|
| <b>Avstivninger, seksjon 4.</b> | I toppen av seksjon 4 har trappa et repos. Dette reposet står meget eksponert til på toppen av et stup. | <p>Plattformen står på fire søyler som tar de vertikale kreftene. Horisontale krefter blir tatt opp av en kjetting som går rundt søylene. Kjettingen er forankret med bergbolter og strekkfisk. På inspeksjonsdagen var kjettingen svært stram. Dette tyder på at den tar opp store horisontale krefter og er kritisk for trappas bæreevne.</p> <p>Boltene som er benyttet til å feste kjettingen er av tilsvarende type og alder som bolter benyttet i seksjon 5. I seksjon 5 ble det observert flere boltebrudd i denne typen bolter. Boltbruddene ser ut til å ha skjedd plutselig, uten forvarsel i form av for eksempel stor deformasjon eller korrosjon. Et slik boltebrudd her kan gi fatale konsekvenser.</p> | | Reposet er et naturlig sted å stoppe for å hvile eller ta bilder. Det er stor sannsynlighet for at grupper samler seg her. Dette medfører større belastninger og store konsekvenser ved et evt. konstruksjonsbrudd. | <p>Det anbefales at nye bolter etableres. Videre anbefales det at det monteres en kjetting rundt hvert søylepar som virker som to uavhengige systemer. På den måten har man fortsatt en viss sikkerhet dersom en av forankringene skulle ryke.</p> <p><b>Det anbefales at all aktiviteten i trappa stenges inntil opptak av horisontale krefter ved plattformen på seksjon 4 er sikret.</b></p> | |

| Bygningsdel | Beskrivelse av bygningsdel (materialer, konstruksjon og plassering) | Tilstand | Risikovurdering og anbefalinger | | | |
|---|---|---|---|---|---|---|
| Rekkverk, seksjon 4. | <p>Figur 33: Plattformen i toppen av seksjon 4 er eksponert og festet med bolter av lav/usikker kvalitet. Foto tatt med drone 2020.</p> | <p>Figur 34: Kjetting som tar opp horisontale krefter. Foto tatt mai 2020.</p> <p>Figur 35: Bergbolter som forankrer kjettingen rundt plattformen. Foto tatt mai 2020.</p> <p>Figur 36: Eksempel på boltebrudd fra seksjon 5. Foto tatt mai 2020.</p> | | | | |

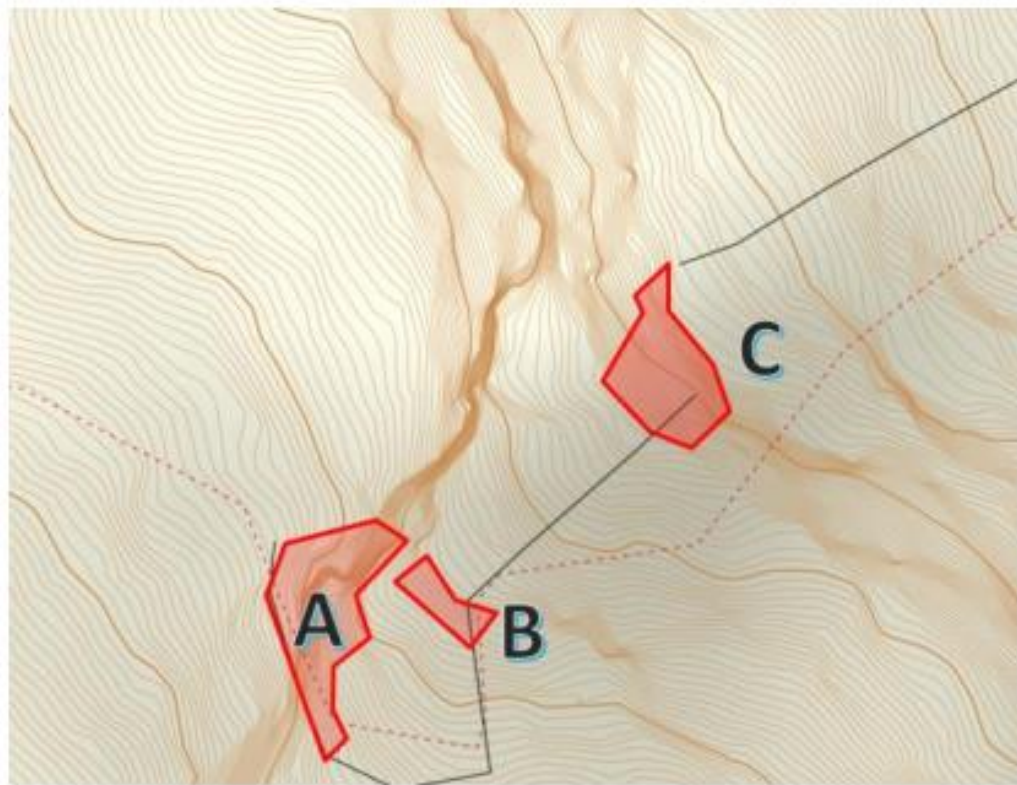
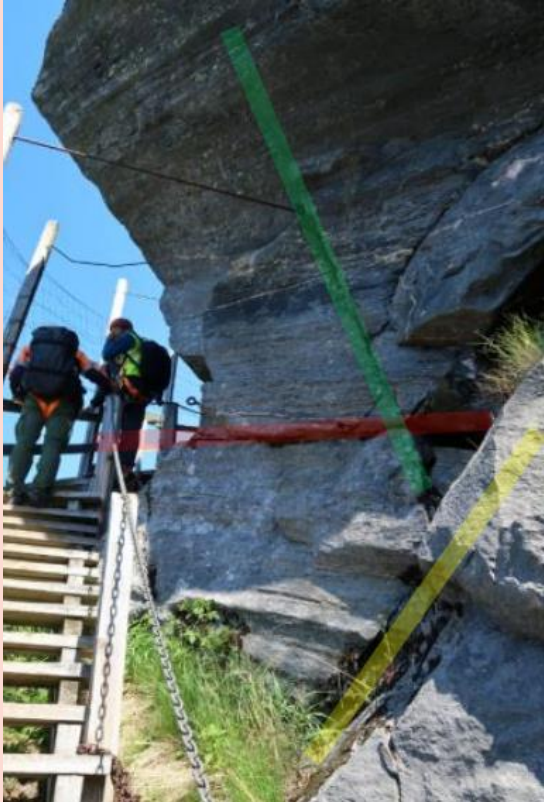
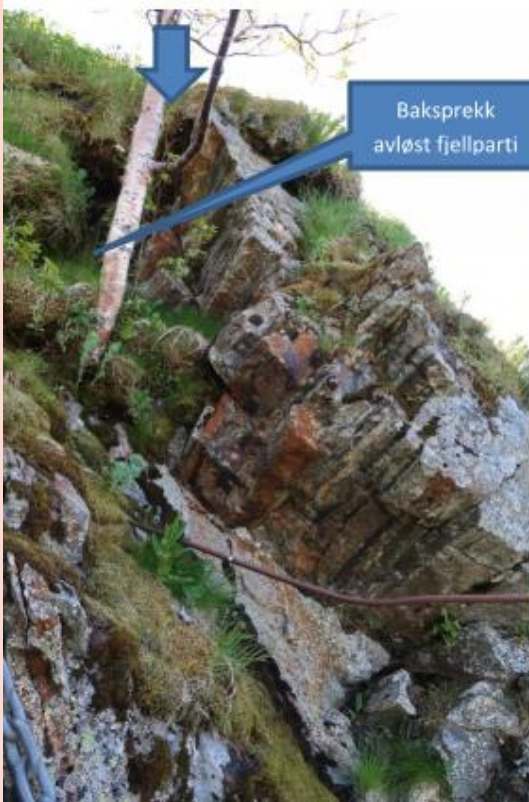
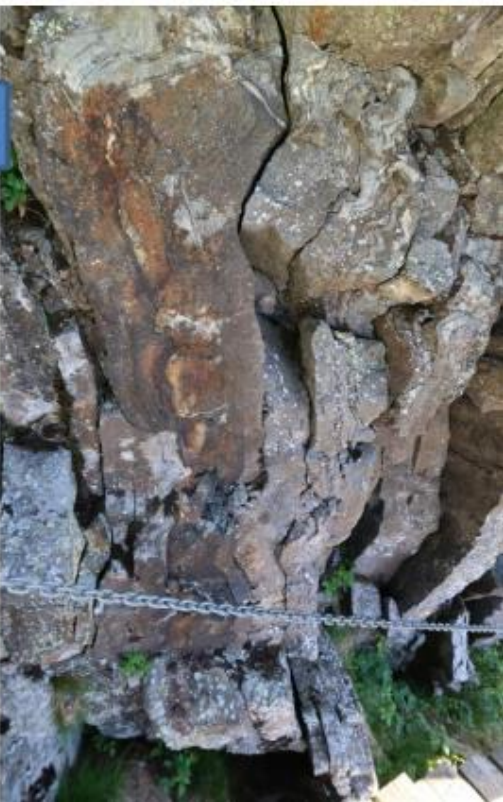
| Bygningsdel | Beskrivelse av bygningsdel (materialer, konstruksjon og plassering) | Tilstand | Risikovurdering og anbefalinger | | | |
|---|---|---|---|---|---|---|
| Geo-rapport | Seksjon 4 er utsatt for ras. Se vedlegg /V02/ for detaljer. Tekst og bilder her er hentet fra denne rapporten. | "Område C har litt av de samme utfordringer som område A. Trappa går under et avspent fjellparti avgrenset av overflateparallel oppsprekking som vist i bilde 12 og tilhørende baksprekk som vist i bilde 13. Bildene 14 og 15 viser at det har vært bevegelse i fjellpartiet, men neppe mye de siste 100 årene. Likevel kan enkelte relativt ferske riss observeres, bilde 16 og 17. Vi foreslår at også dette partiet overvåkes, helst med prismer og målinger 1 gang i året, alternativt med ekstensiometer. Vi foreslår en lett spetttrensk i hele området og ovenfor trappa, bilde 15-17 sikres, fjellpartiet med steinsprangnett." | | | | |

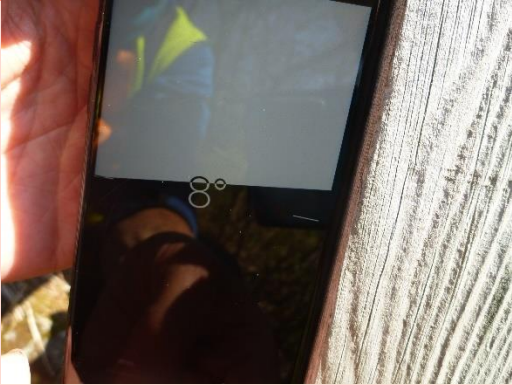
| Bygningsdel | Beskrivelse av bygningsdel<br>(materialer, konstruksjon og plassering) | Tilstand | Risikovurdering og anbefalinger | | | |
|---|---|---|---|---|---|---|
| | | <p>Figur 43: Søyler av kvadratisk høvlet heltre.</p> | | <p>Figur 44: Skjeve søyler. Målt nær akse 5-40. Gjelder alle søyler under bruddet i vangen. Søylen skulle vært vertikale.</p> | <p>Figur 45: Søyle knekt nær akse 5-50.</p> | |

Før vinteren anbefales det at trappa trekkes på plass slik at kjetting i rekkverk avlastes og søyler blir vertikale igjen. Videre må skader i trappevanger utbedres. Det er også viktig at nye barduner etableres. Hvis ikke vil trolig nye skader oppstå.

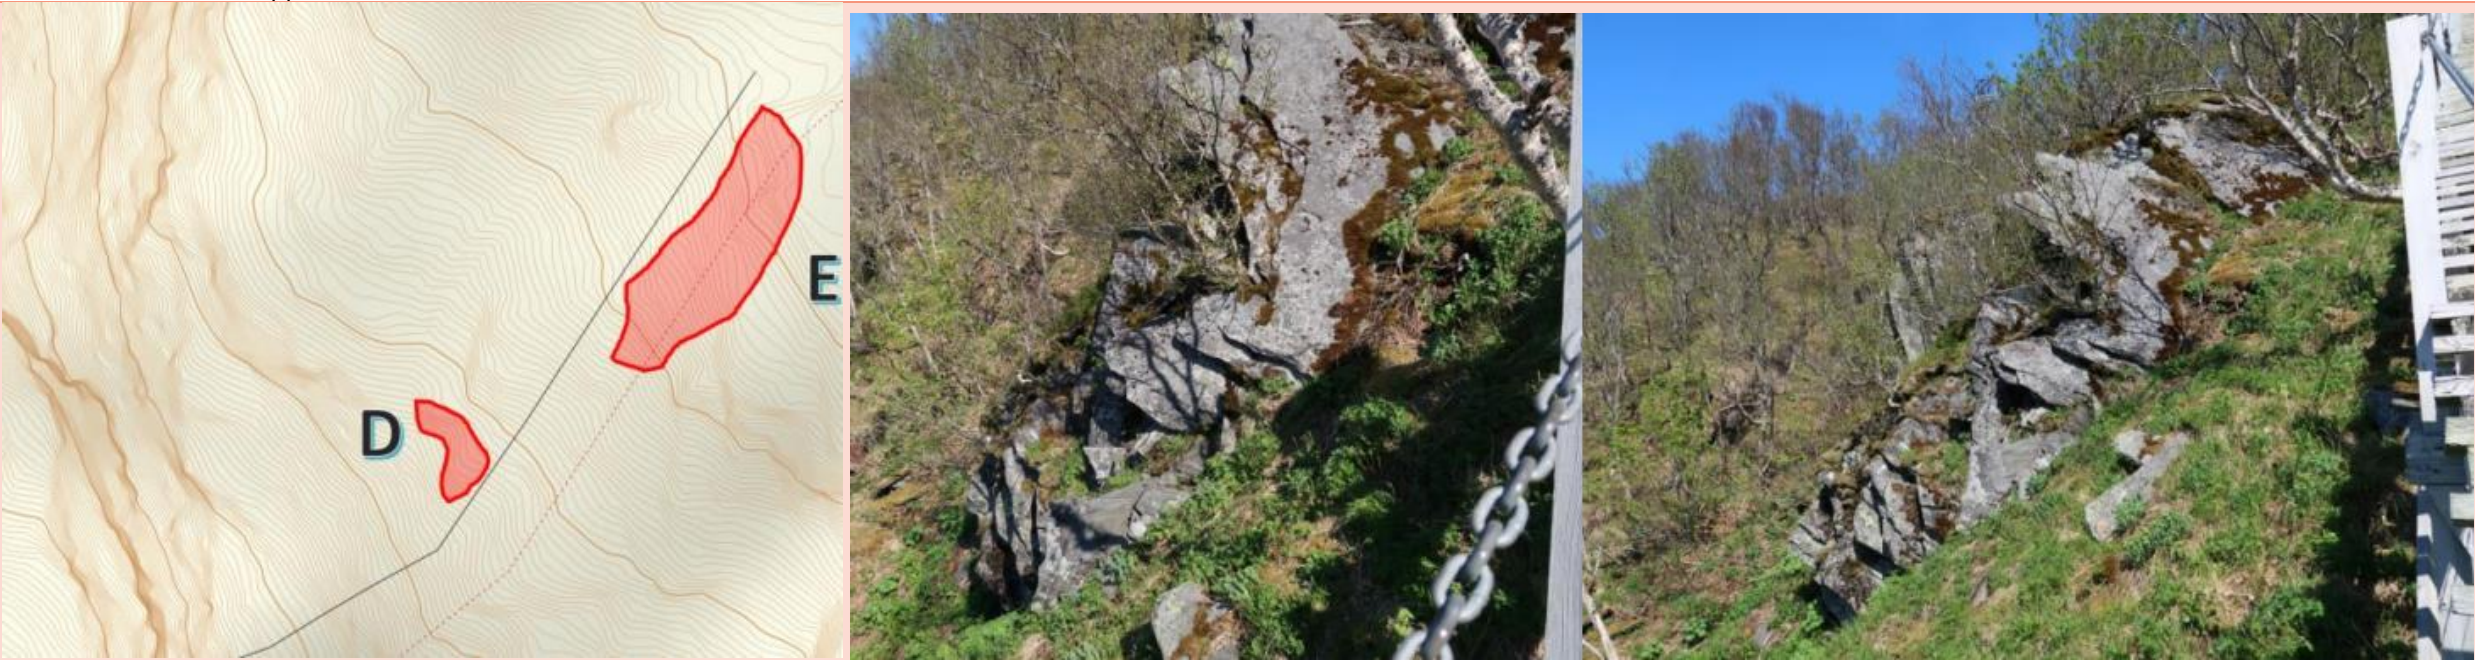
Seksjon 5 er utsatt for steinsprang. Se vedlegg /V02/ for detaljer. Tekst og bilder her er hentet fra denne rapporten.

"Vi foreslår en lett spettrensk i område D der steinblokker kan treffe trappa."  
"Område E sikres med lett spettrensk der blokker kan nå trappa."
